Modelo 6

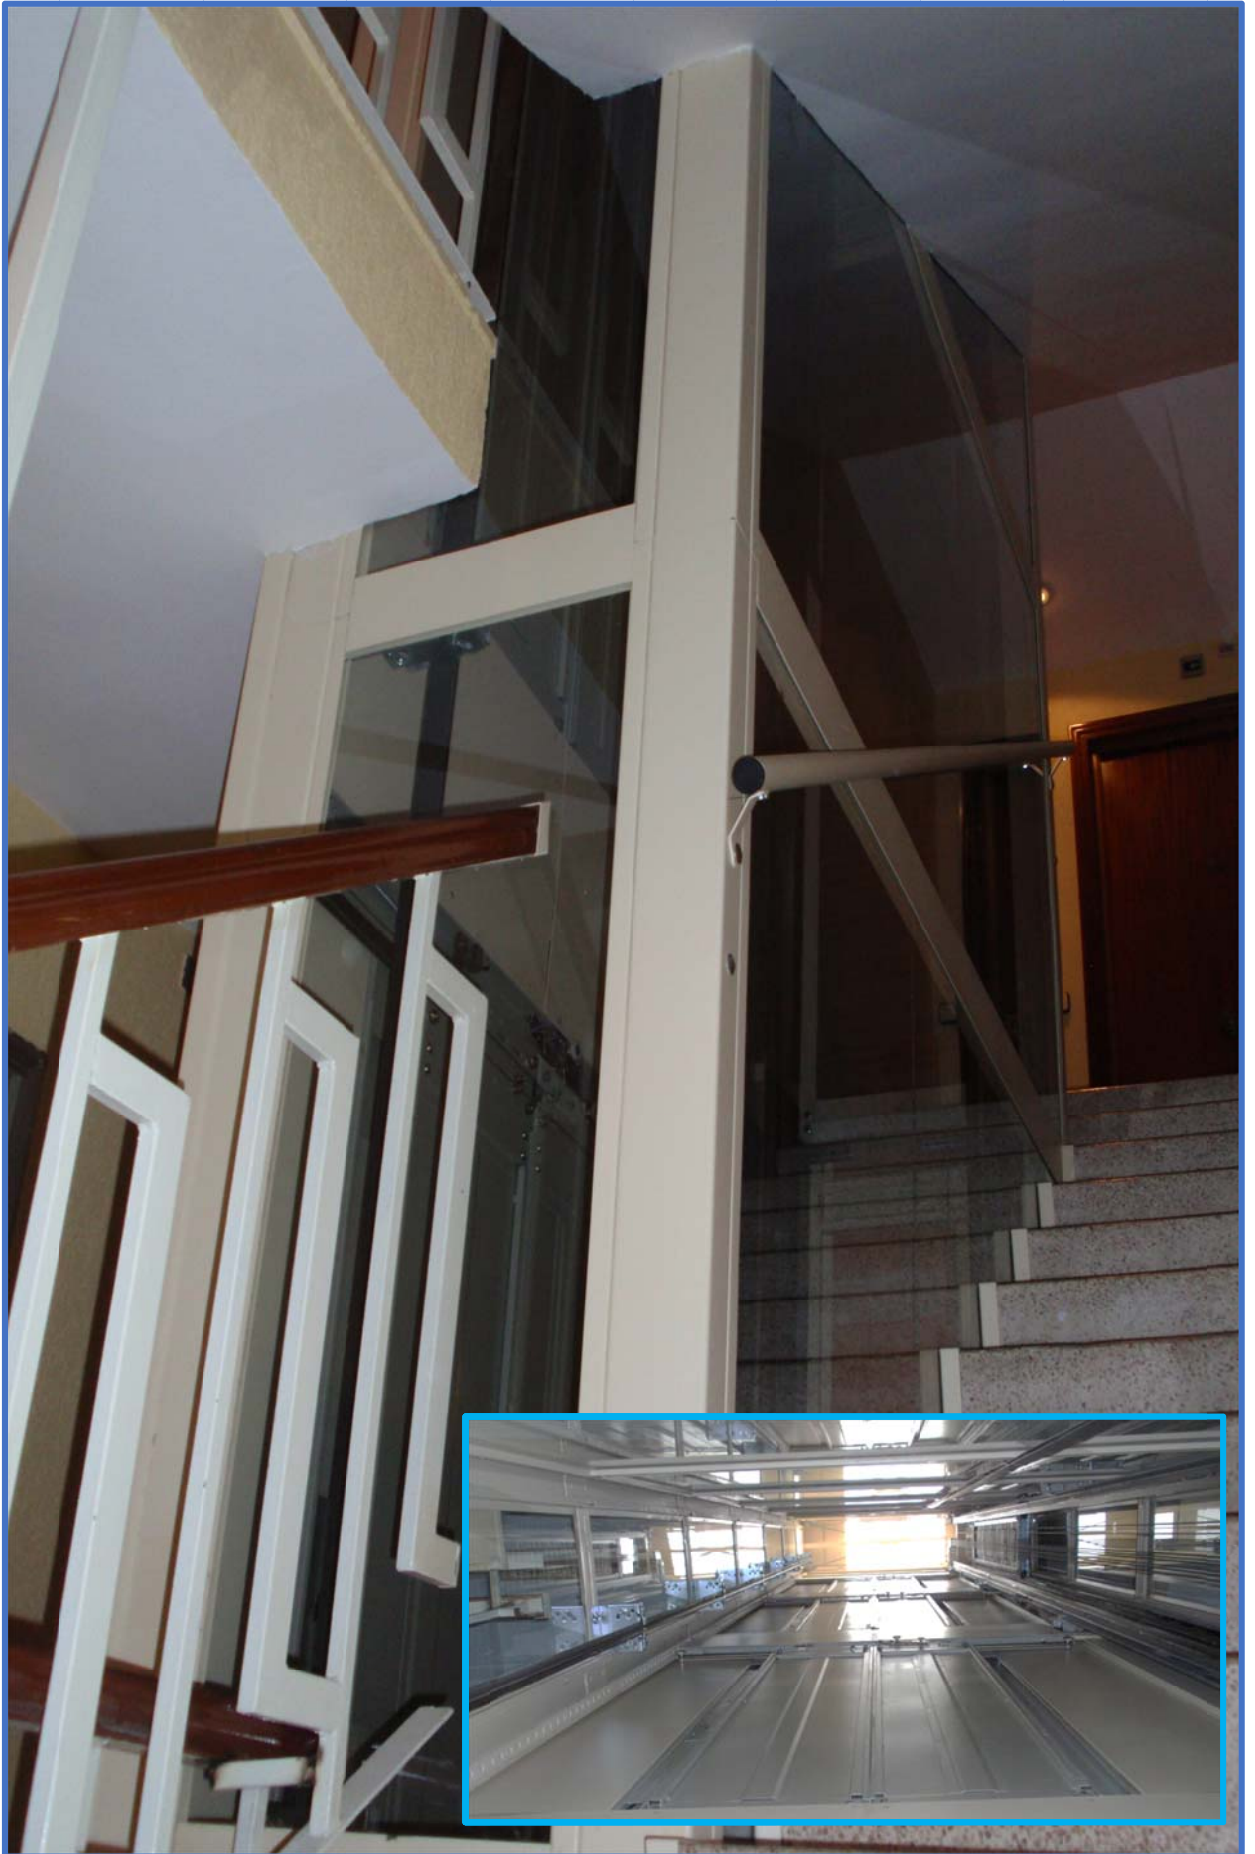
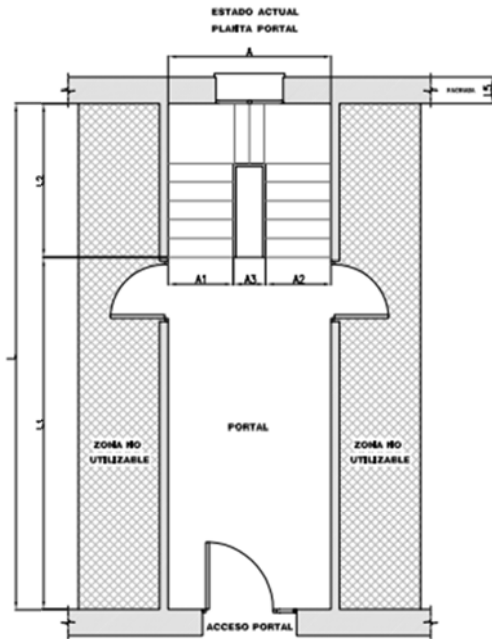
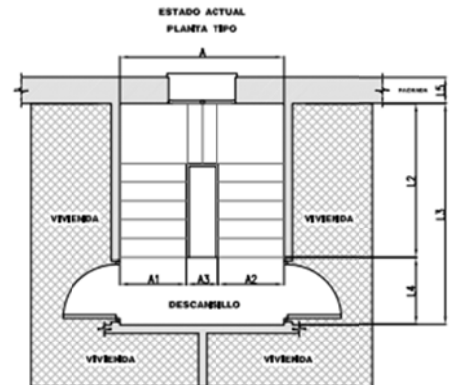
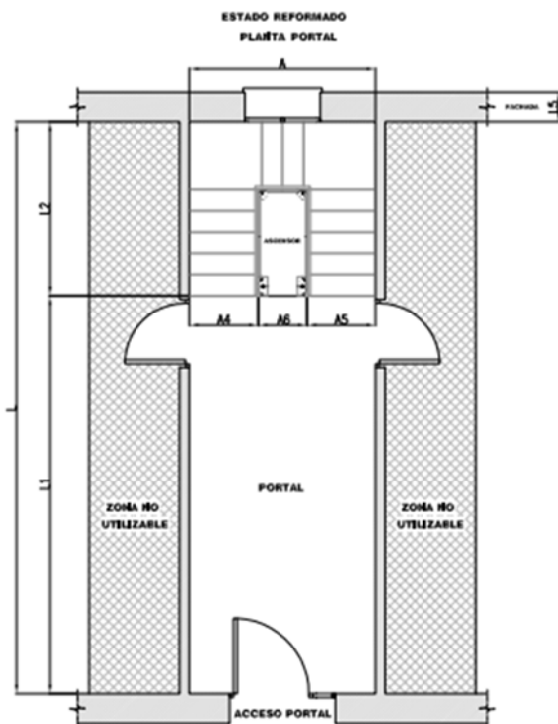
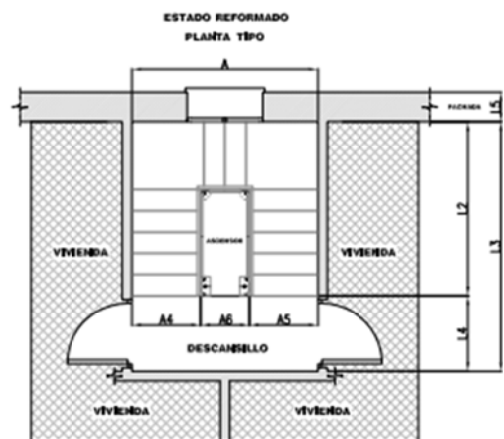
La solución técnica habitual para este tipo de instalaciones en los que el hueco de escalera es amplio, consistiría en el corte de los peldaños de escalera actuales y apoyar dicha escalera sobre la Estructura Modular; pero en este Modelo 6 y cuando se trata de edificaciones antiguas, donde la escalera no presenta la seguridad adecuada o se encuentra en mal estado, se procede a su total reconstrucción e instalación de un Ascensor en la zona interior disponible que dará servicio a los usuarios en Planta.
